# Inwentaryzacja pompowni

## P1 ul. Słoneczna w Międzywodziu

Inwentaryzacji pompowni ścieków  
na  
terenie Gminy Dziwnów  
2009-2010 rok

**Pompownia  
nr 20  
ul. Słoneczna**

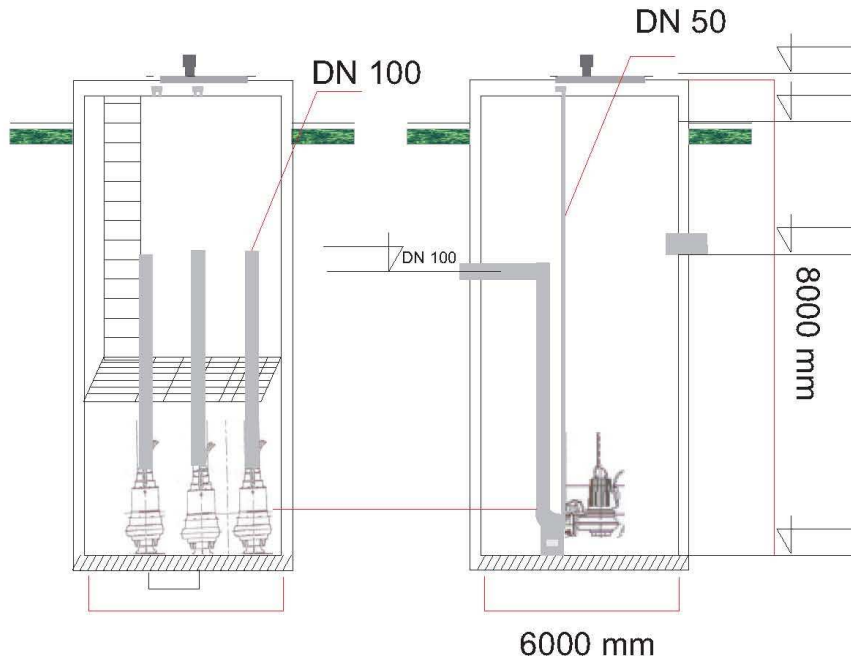
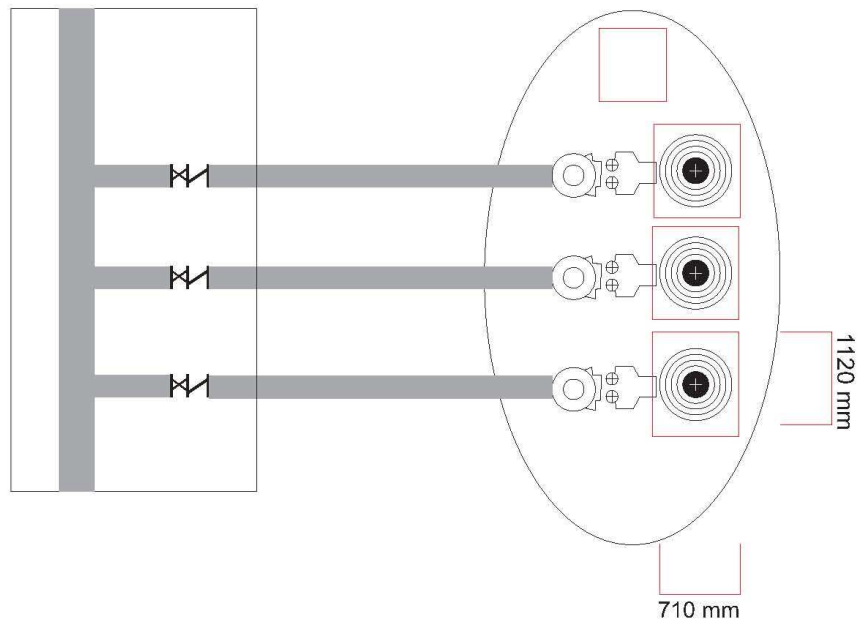
**skorodowane elementy mocujące (kołki segmentowe-ocynk) stopy sprzęgające - 3 szt  
brak wentylacji**

**skorodowana armatura odcinająca i zaporowa (wytarcie przez piasek, korozja) - 6 szt**

**orurowanie DN 100 kołnierze, śruby i nakrętki skorodowane  
kolektor zbiorczy w komorze zasuw DN 250 skorodowany**

**brak pomostu, brak drabinki,właz, belka wsporcza wraz z prowadnicami Dn50  
i łańcuchami skorodowana,**

**w elementach obudowy (kręgi) pompowni widoczne ubytki konstrukcji betonowej  
płyta denna zbiornika uszkodzona przez wibracje stóp sprzęgających  
wywołane pracą pomp (niewłaściwe mocowanie stóp pkt.1)**

**umożliwiono ogłędziny pomp - brak tabliczek znamionowych  
odczytano producenta oraz moc znamionową pomp  
brak sondy hydrostatycznej  
sygnalizatorów pływakowych - 5 szt**

Dla prespektywicznego dopływu należy - wymienić skorodowany osprzęt oraz orurowanie i armaturę w pompowni na DN200mm oraz pompy na urządzenia zapewniające wydatek  $Q= 125\text{m}^3/\text{h}$  przy wysokości podnoszenia  $H_{\text{tot}}=11,6 \text{ mH}_2\text{O}$  dla pojedynczej pompy (propozycja: 2 x NP 3153 MT/434 o mocy  $P_2=7,5\text{kW}$ ). Prędkość przepływu w orurowaniu wewnątrz pompowni wyniesie wtedy  $v_1=1,1\text{m/s}$  a w rurociągu tłocznym  $v_2=0,9 \text{ m/s}$ .
